Toiles de lève-personne

INSPECTION PRÉVENTIVE

À VÉRIFIER AVANT CHAQUE UTILISATION

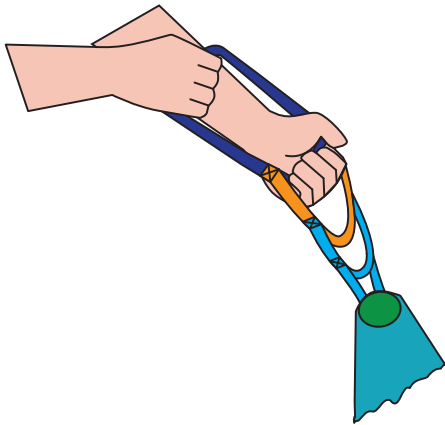
Absence de déchirure,
d'usure excessive,
d'effilochage et
de rétrécissement
de la toile et
des courroies

Coutures des attaches et
de la toile en bon état

Présence de l'étiquette
du fabricant indiquant
la taille de la toile,
la charge maximale,
la marque et
le numéro de modèle

Tester la solidité
des courroies et des attaches

Toute réparation doit être
exécutée par le fabricant

Cessez l'utilisation de toute toile
non conforme, retirez-la de la circulation
et avisez votre supérieur immédiat.
